Nº. DE REPORTE **174095**

MARCA **GM** TIPO **CARRO** PUERTAS **2** MODELO (AÑO) **2014** NO. DE MOTOR

Nº. DE SERIE **2G1F91C3CE9137405** COLOR **Amarillo** PLACAS **MTC 3425** TRANSMISIÓN AUTOMÁTICA MANUAL

ÁREAS DAÑADAS EN EL SINIESTRO

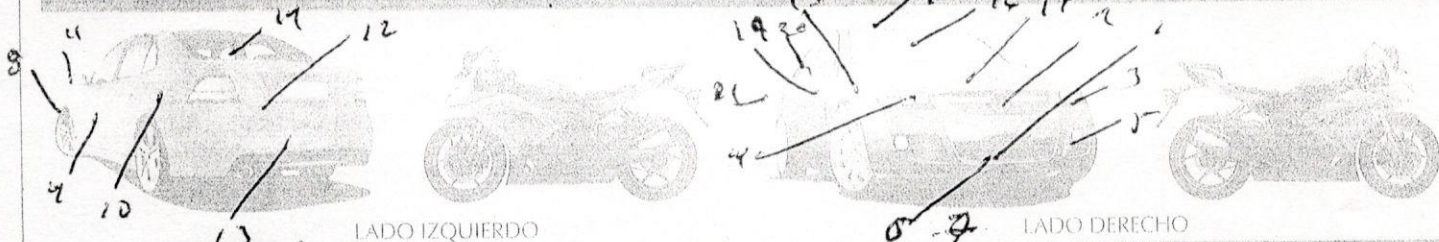
DESCRIPCIÓN DE DAÑOS A REPARAR

| 1.- Fuen Pelarta | 8.- Selm. 12q | 19.- Balsa | 22.- Balsa nueva |
| 2.- Puente | 9.- Puente 12q | 16.- Parabrisa | 23.- Bols-Air. E |
| 3.- Fuen 12q | 10.- Costad. 12q | 17.- Cofre | |
| 4.- Far. Del | 11.- Espejo 12q | 18.- Balp. Del | |
| 5.- Faro Puente 12q | 12.- Tapa Ciguel | 19.- Puente Del | |
| 6.- Puente Reducido | 13.- Fuen Yros | 20.- Espejo Del | |
| 7.- Reducido | 14.- Medallas | 21.- Costad. D. | |
