Peritaje: LHL-14-0070

Marca	HONDA	Tipo	CRV
Modelo	2007	Color	BALNCO
Serie	3CZRE38379G003778	Motor	K24Z12800984

OFICIO: ID.VEH: 435/II/2018.
CARPETA DE INVESTIGACION: CDI/PGJE/ZC/SLP/3419/18
ASUNTO: DICTAMEN DE IDENTIFICACION DE VEHICULO.

DICTAMEN DE IDENTIFICACION VEHICULAR

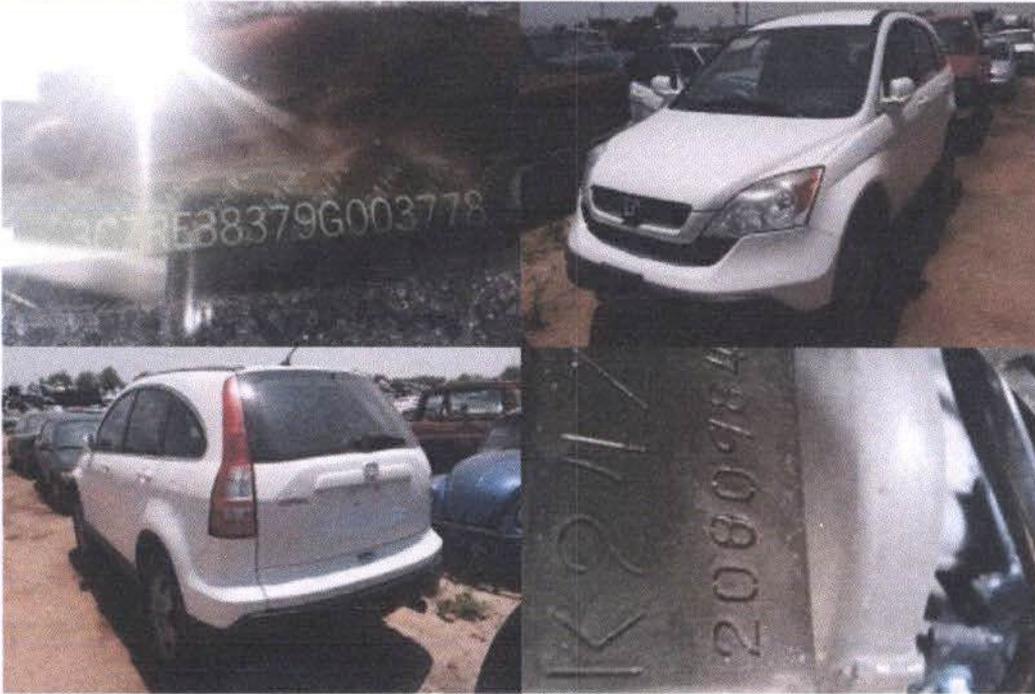
ÁREA DE FOTOGRAFIAS Y/O CALCAS

DE ACUERDO A LA REVISIÓN FÍSICA DEL VEHÍCULO, SE OBSERVA QUE EL ÁREA DE ASIGNACIÓN DEL NUMERO DE SERIE ESTRUCTURAL PRESENTA VESTIGIOS DE DESBASTE DE (MATERIALES) SU SUPERFICIE, Y EL NUMERO QUE AHÍ SE ENCUENTRA GRABADO PRESENTA VESTIGIOS DE ALTERACIÓN EN (LOS DÍGITOS (TODOS LOS CARACTERES DE QUE SE COMPONE) Y DESPUÉS DE APLICAR REACTIVOS QUIMICOS EN LA ZONA (NO) SE LOGRARON OBSERVAR VESTIGIOS DEL NUMERO PREVIAMENTE BORRADO.

LA PLACA NIV ASÍ COMO (ENGOMADOS) (ACETATOS) TIENEN CORRESPONDENCIA CON EL NUMERO DE SERIE ESTRUCTURAL ALTERADO, POR LO QUE SE DETERMINA QUE DICHS MEDIOS DE IDENTIFICACIÓN (SON FALSOS Y) HAN SIDO SOBREPUESTOS EN EL VEHÍCULO.

SE OBSERVA QUE EN EL ÁREA DE GRABADO DEL NUMERO DE MOTOR (Y TRANSMISIÓN) PRESENTA VESTIGIOS DE DESBASTE DE (MATERIALES) SU SUPERFICIE Y EL NUMERO DE MOTOR AHÍ GRABADO TIENE VESTIGIOS DE ALTERACIÓN EN (LOS DÍGITOS) (TODOS LOS CARACTERES DE QUE SE COMPONE) Y DESPUÉS DE APLICAR REACTIVOS QUIMICOS EN LA ZONA (NO) SE LOGRARON OBSERVAR VESTIGIOS DEL NUMERO PREVIAMENTE BORRADO.

VEHÍCULO ALTERADO EN SUS MEDIOS DE IDENTIFICACIÓN, CON VESTIGIOS DE NÚMERO ANTERIOR ORIGINAL (3CZRE383X7G000273)

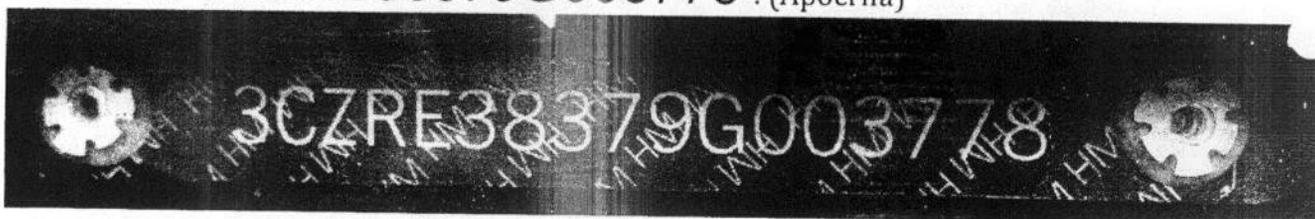
PLACA VIN: 3CZRE38379G003778 . (Apócrifa)

- ♦ **UNO.-** En base a todo lo anteriormente expuesto, es como se llega a determinar que de acuerdo a los resultados del estudio que el vehículo **SI** se encuentra alterado en sus medios de identificación COMO PLACA VIN, GRABADO VIN Y NUMERO DE MOTOR.
- ♦ **DOS.-** La PLACA VIN es apócrifa ya que presenta inconsistencias de tipografía y colorimetría

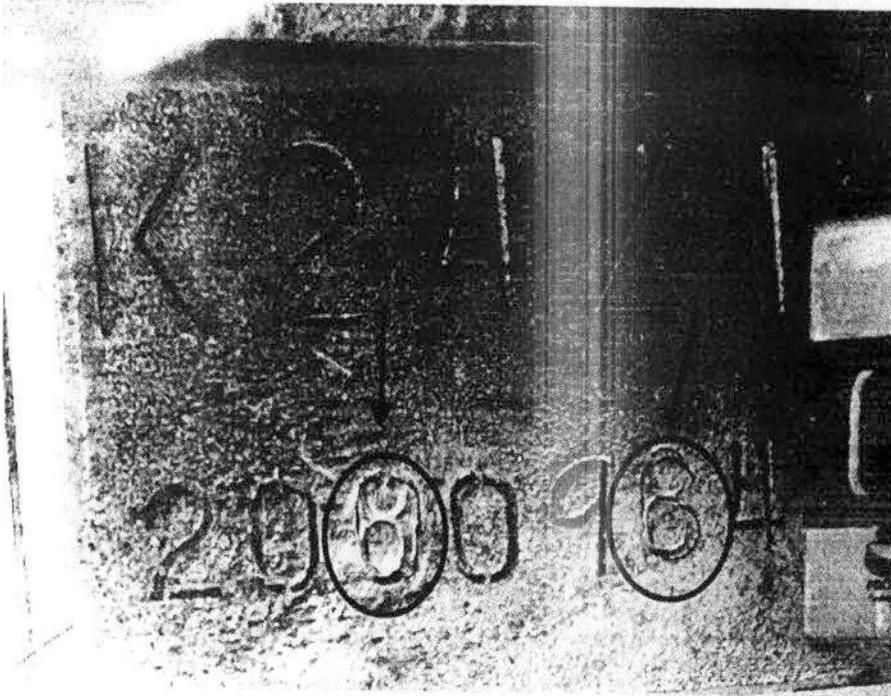
NUMERO DE MOTOR K24Z1 2000964

- ♦ **TRES.-** La pared de Fuego se encuentra injertada observando en la misma un material metálico por termo fusión (soldadura). Además de encontrarse trabajada recientemente con químicos.
- ♦ **CUATRO.-** El motor se encuentra REMARCADO en los dígitos ocho y once sin embargo se observan los dígitos orinales que corresponde en la posición ocho a un **cero** y en la posición once a un **seis**; por lo tanto el número de motor origina es K24Z1 2000964
