CHECKLIST / INVENTARIO DE VEHÍCULO.

MARCA HYUNDAI	SUBMARCA I10	VERSIÓN	COLOR KEMANN	SERIE	MODELO 2017
------------------	-----------------	---------	-----------------	-------	----------------

NOMBRE DE LA COMPAÑIA		CHUBO DE GUROS MEXICO, SA	
N° DE REPORTE	N° SINIESTRO	N° PÓLIZA	FECHA
DATOS DEL VEHICULO	XA20FC03091	FOLIO E	31/03/2022
MARCA	TIPO	MODELO (AÑO)	FOLIO
Hyundai	110	2017	510
TRANSMISIÓN	AUTOMÁTICA () MANUAL ()	SERIE	PLACAS
AUTOMÁTICA ()	MANUAL ()	MA1A9S30X1M523418	510
DIRECCIÓN DEL DESTINO	NOMBRE DEL CORRALÓN DE RESGUARDO		COLOR
			Navarra

ORDEN DE ADMISIÓN

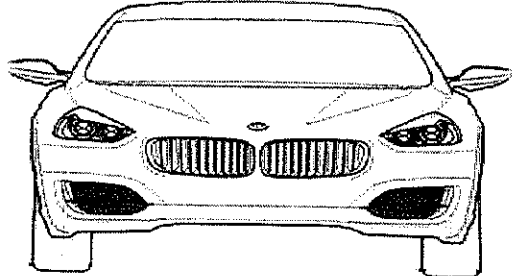
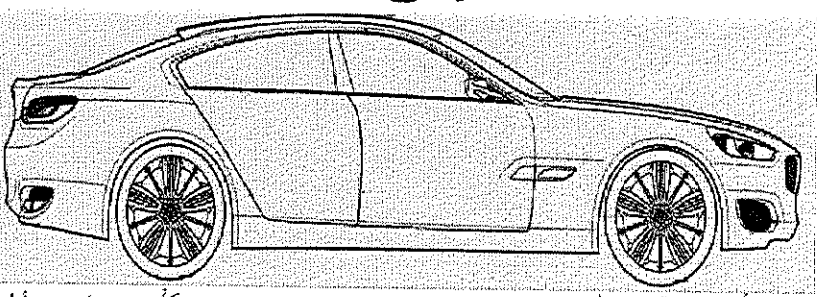
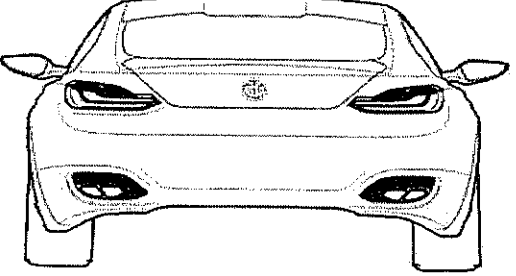
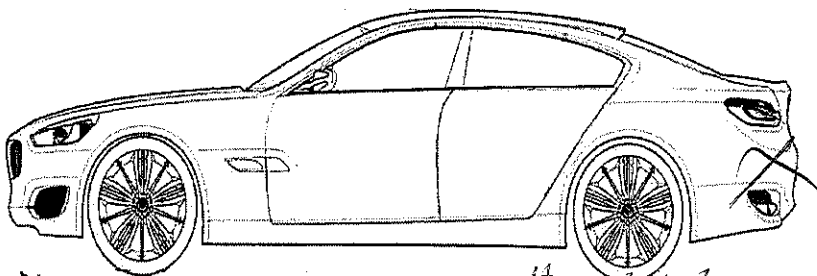
IDENTIFIQUEY SEÑALE LOS DAÑOS DEL VEHICULO

Entrego Unidad Conforme a Inventario - Con Datos, Llantas, Sin llave, Sin bateria Sin cables para corriente y Sin llanta de Refacc. Sin gato Sin señales de Corriente. Estado presente en torno de Foto Jose Antonio Garcia Con
