**DIRECCION DE SERVICIOS PERICIALES
DEPARTAMENTO DE CRIMINALISTICA
EXPEDIENTE: A.P.P- /2016-II
OFICIO.205-SP**

D I C T A M E N

VEHÍCULO 1).- Se trata de un vehículo automotor de la marca Nissan tipo estacas Línea NP-300, de color blanco, modelo 2009, con placas de circulación MPV-9491 del servicio particular del estado de México, con número de serie apócrifo: 3N6DD25T79K059408, con número de serie original: 3N6DD21T89K020168.

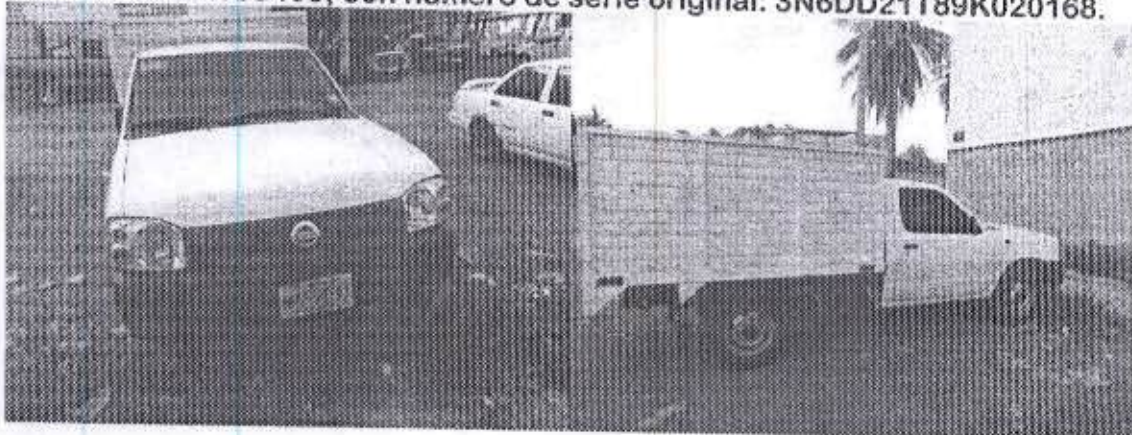
Se trata del vehículo antes señalado, determinando que el mismos se encuentran en general, en regular estado de conservación, por lo que para efectos de la dictaminación solicitada por parte de esta representación social. Observándose los números en alto y bajo relieve.

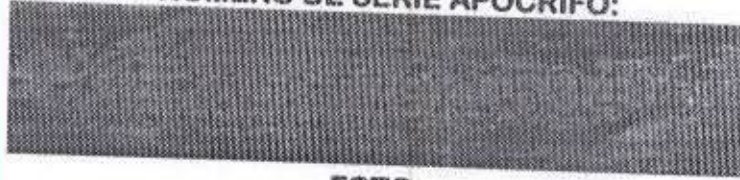
FOTO.

VEHÍCULO 1).- NUMERO DE SERIE, se constata que la misma se encuentra regular, toda vez que los caracteres alfanuméricos GRABADOS DE PRIMER Y SEGUNDO ORDEN, NO son similares a las características de impresión de la

planta armadora, presentando el siguiente número en el chasis inferior del lado derecho y grabado en chasis posterior lado derecho.

NÚMERO DE SERIE APOCRIFO:

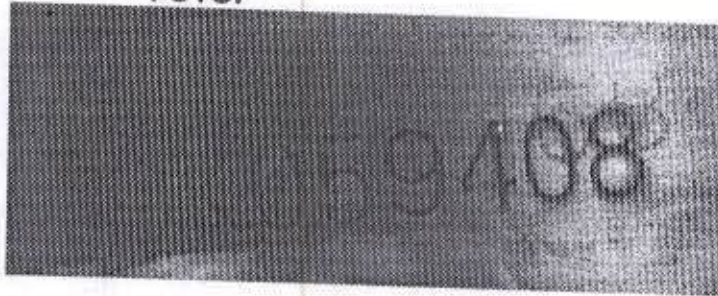
FOTO:

NÚMERO DE SERIE ORIGINAL:
3N6DD21T89K020168.

Al realizar la metodología enunciada en los incisos señalados así como la confrontación correspondencias de los medios de identificación se encontró los vehículo señalado **CON** alteraciones en sus medios de identificación en sus últimos ocho dígitos alfa numéricos.
