Oficina Coordinadora de Riesgos Asegurados, S.C.
Detalles del peritaje

Folio:	JGC-16-0348
Averiguación previa robo:	595220830017214
Compañía:	AXA SEGUROS, S.A. DE C.V.
Siniestro:	M003327D

ACTA DE IDENTIFICACIÓN/RECUPERACION DE VEHÍCULO

EXAMEN DEL VEHICULO

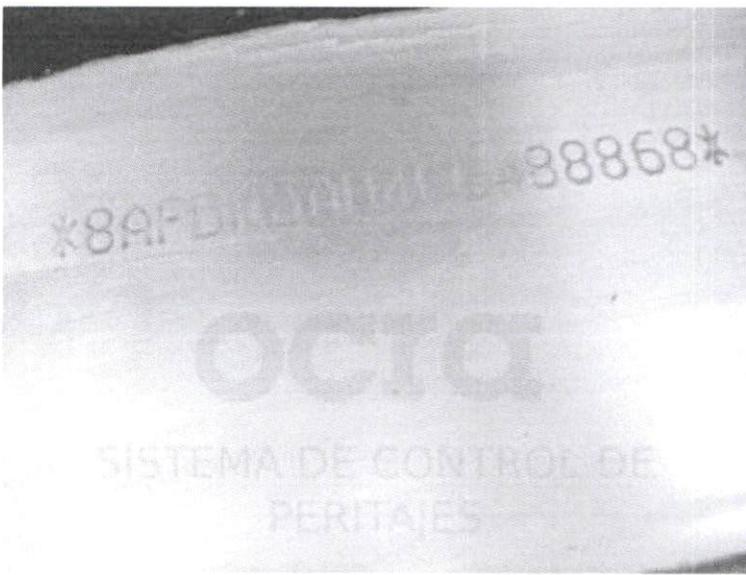
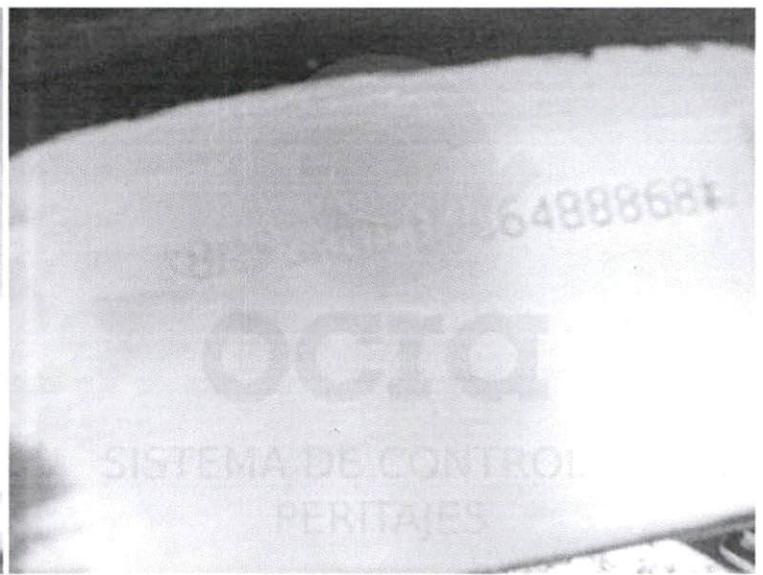
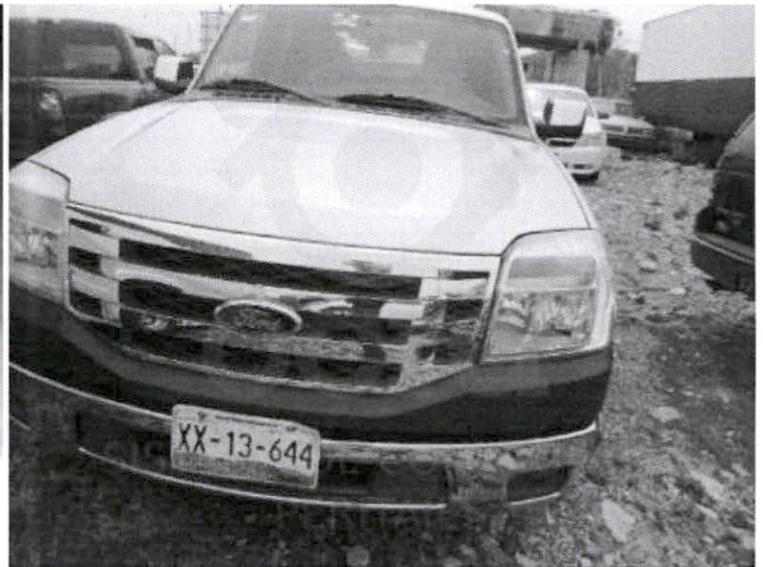
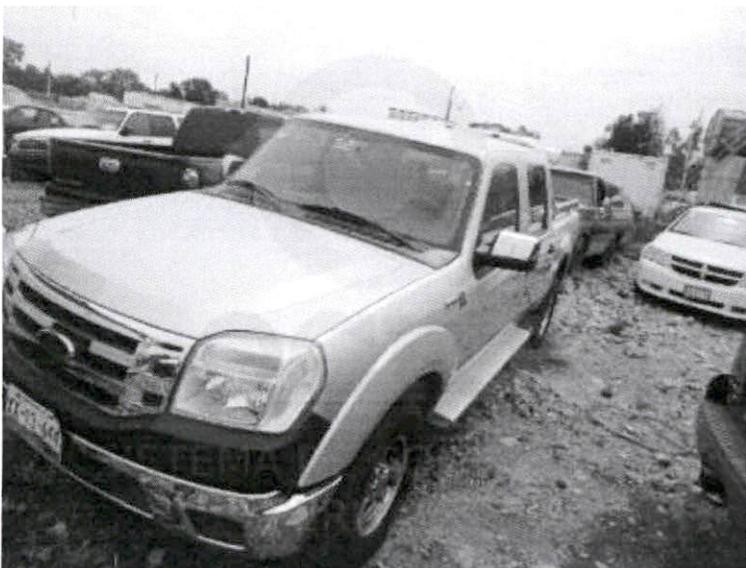
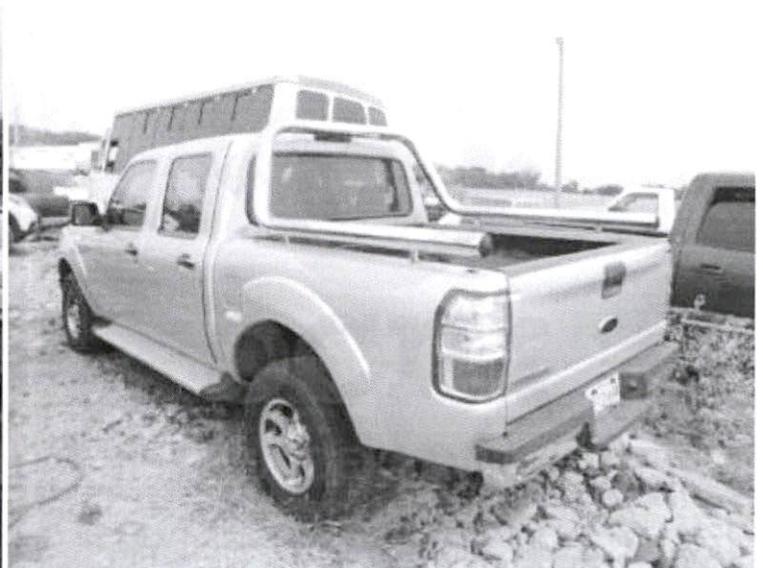
Fotografías y/o calcas

De acuerdo a la revisión física el vehículo presenta la placa VIN del tablero falsa, el numero del chasis y el numero confidencial se encuentra remarcado por lo que se procedió a la aplicación de reactivos químicos (ácidos y solventes) los cuales nos permitieron observar vestigios en su fondo de su No. De serie original de planta armadora (8AFDR5AD1C6488858) mismo que ampara a un modelo (2012) de la marca (FORD), tipo (RANGER PICK UP)

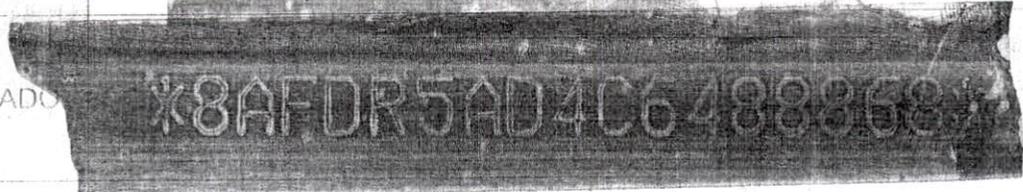
CALCAS IDENTIFICATIVO REMARCADO

8AFDR5AD4C6488368

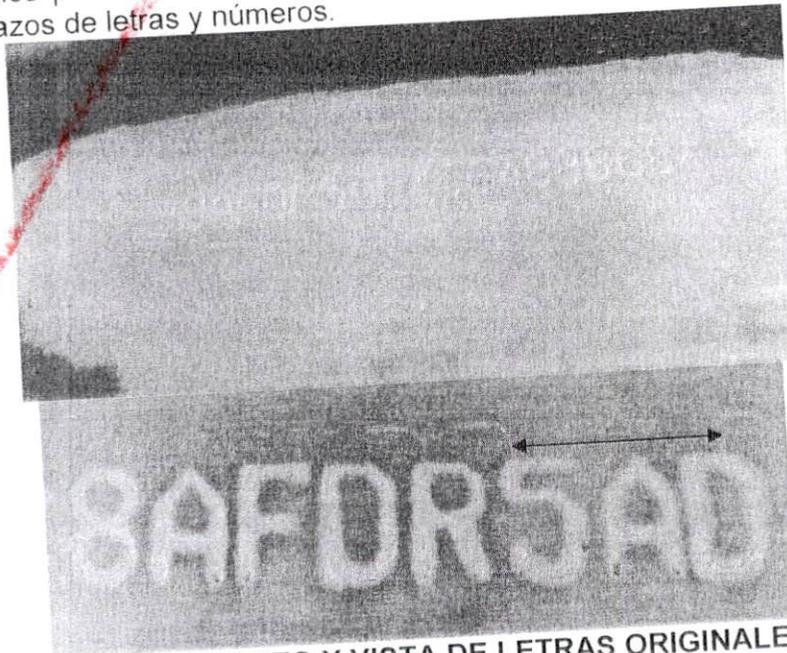
ACERCAMIENTO Y VISTA DE LETRAS ORIGINALES

- número de serie confidencial **8AFDR5AD4C6488868**, en sistema de lápiz eléctrico en bajo relieve, con grabado homogéneo; observando que sus caracteres carecen de las características que las grabadas en planta ensambladora, además de que en la zona en donde se encuentra grabada esta serie presenta devaste de metal; por lo que se procede al estudio químico metalográfico para tratar de encontrar sus caracteres originales, encontrando algunos trazos de letras y números.

El número de serie confidencial presenta alteraciones.
