El suscrito perito de la Oficina Coordinadora de Riesgos Asegurados, S. C. (OCRA), dictaminador de vehículos automotores con fundamento en el artículo 346 del Código de Procedimientos Civiles para el Distrito Federal (y/o su correlativo en cada entidad federativa de la República Mexicana), rinde el siguiente dictamen pericial:

Siendo el día 31 del mes Mayo del año 2016 a solicitud de AXA SEGUROS, S.A. DE C.V. , me presenté en GRUAS SEAX, VER VERACRUZ ubicado en VERACRUZ , VERACRUZ para realizar la presente investigación pericial en identificación vehicular, relacionada con la Averiguación Previa No: ssp/78/2016

REVISIÓN FÍSICA DEL VEHICULO

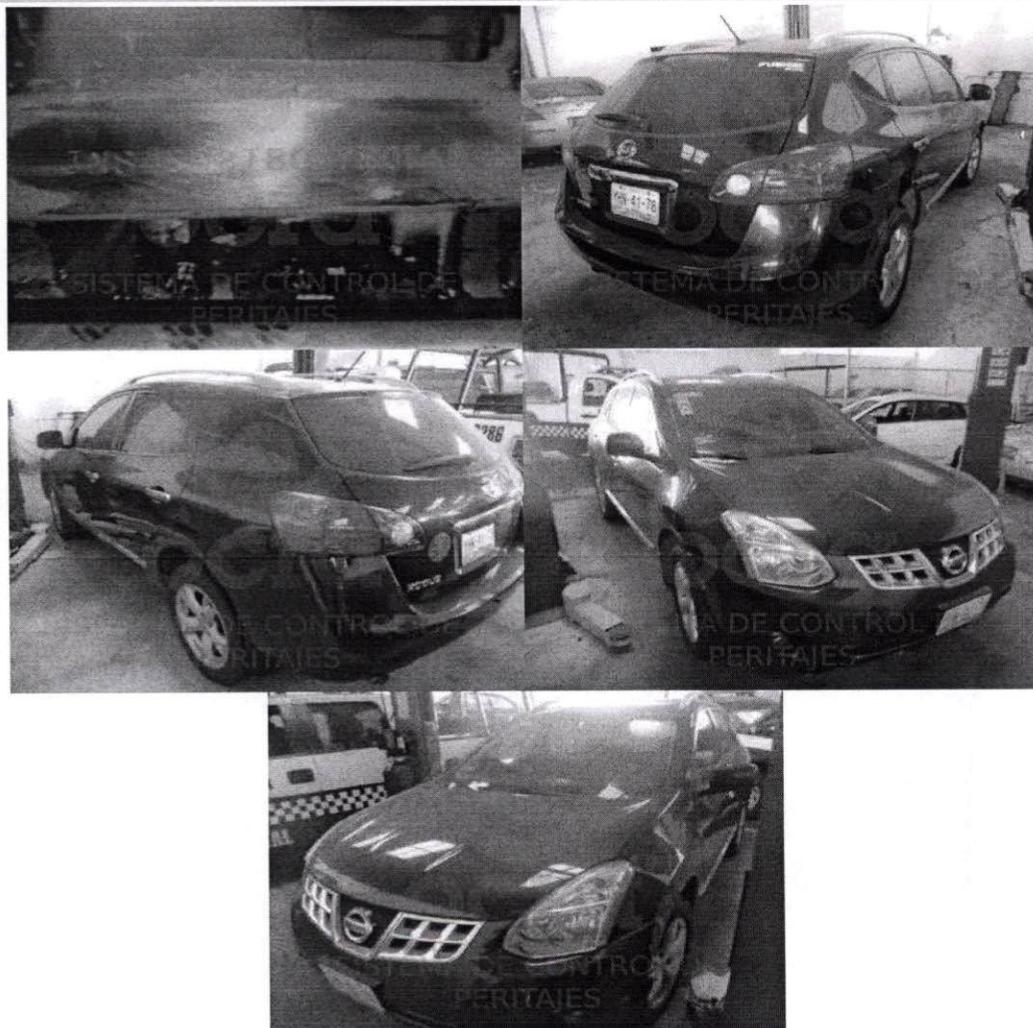
MEDIOS DE IDENTIFICACION

DE ACUERDO A LA REVISIÓN FÍSICA DEL VEHÍCULO, SE OBSERVA QUE EL ÁREA DE ASIGNACIÓN DEL NUMERO DE SERIE ESTRUCTURAL PRESENTA VESTIGIOS DE DESBASTE DE SU SUPERFICIE, Y EL NUMERO QUE AHÍ SE ENCUENTRA GRABADO PRESENTA VESTIGIOS DE ALTERACIÓN EN (TODOS LOS CARACTERES DE QUE SE COMPONE) Y DESPUÉS DE APLICAR REACTIVOS QUÍMICOS EN LA ZONA SE LOGRARON OBSERVAR VESTIGIOS DEL NUMERO PREVIAMENTE BORRADO.

LA PLACA NIV ASÍ COMO (ENGOMADOS) TIENEN CORRESPONDENCIA CON EL NUMERO DE SERIE ESTRUCTURAL ALTERADO, POR LO QUE SE DETERMINA QUE DICHOS MEDIOS DE IDENTIFICACIÓN (SON FALSOS Y) HAN SIDO SOBREPUESTOS EN EL VEHÍCULO.

ALTERADO
