Peritaje.

ALC-16-0408

REVISIÓN FÍSICA DEL VEHICULO

Marca	VOLKSWAGEN	Tipo	EUROVAN
Modelo	2003	Color	BLANCO
Serie	WV1EJ07054H046803 ✓	Motor	AVT018905

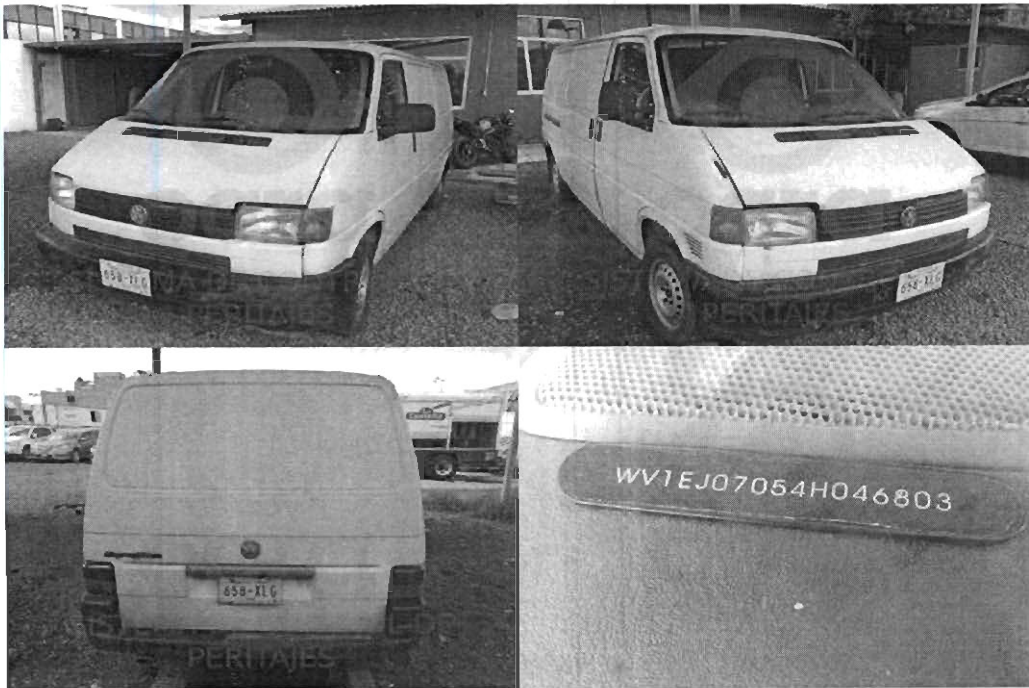
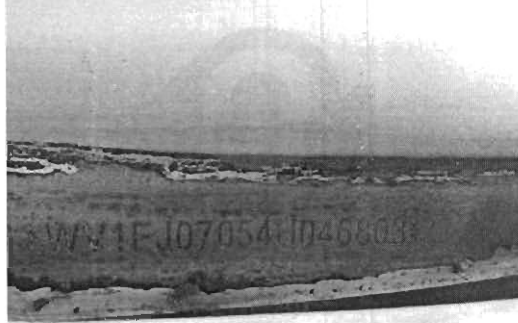
ÁREA DE FOTOGRAFÍAS Y/O CALCAS

DE ACUERDO A LA REVISIÓN FÍSICA DEL VEHÍCULO, SE OBSERVA QUE EL ÁREA DE ASIGNACIÓN DEL NUMERO DE SERIE ESTRUCTURAL PRESENTA VESTIGIOS DE DESBASTE DE SU SUPERFICIE, Y EL NUMERO QUE AHÍ SE ENCUENTRA GRABADO PRESENTA VESTIGIOS DE ALTERACIÓN EN TODOS LOS CARACTERES DE QUE SE COMPONE Y DESPUÉS DE APLICAR REACTIVOS QUIMICOS EN LA ZONA SE LOGRARON OBSERVAR VESTIGIOS DEL NUMERO PREVIAMENTE BORRADO.

SE OBSERVA QUE EN EL ÁREA DE GRABADO DEL NUMERO DE MOTOR PRESENTA VESTIGIOS DE DESBASTE DE SU SUPERFICIE Y EL NUMERO DE MOTOR AHÍ GRABADO TIENE VESTIGIOS DE ALTERACIÓN EN TODOS LOS CARACTERES DE QUE SE COMPONE Y DESPUÉS DE APLICAR REACTIVOS QUIMICOS EN LA ZONA (NO) SE LOGRARON OBSERVAR VESTIGIOS DEL NUMERO PREVIAMENTE BORRADO

VEHÍCULO ALTERADO EN SUS MEDIOS DE IDENTIFICACIÓN, CON VESTIGIOS DE NÚMERO ANTERIOR ORIGINAL (WV1EJ07043H044166)

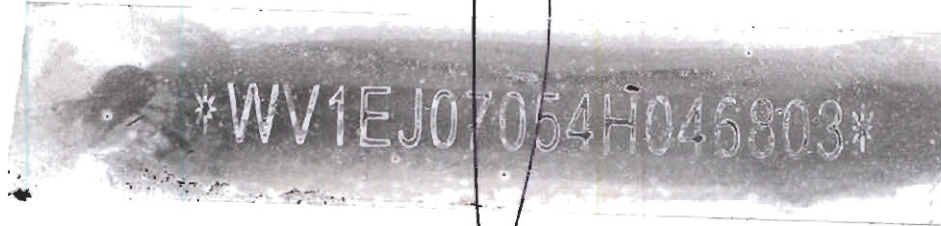
MEDIOS DE IDENTIFICACION

LA PLACA NIV ASÍ COMO SU ACETATO TIENEN CORRESPONDENCIA CON EL NUMERO DE SERIE ESTRUCTURAL ALTERADO, POR LO QUE SE DETERMINA QUE DICHOS MEDIOS DE IDENTIFICACIÓN SON FALSOS Y HAN SIDO SOBREPUESTOS EN EL VEHÍCULO.
