Peritaje: LHL-14-0070

Marca	HONDA	Tipo	CRV
Modelo	2007	Color	BALNCO
Serie	3CZRE38379G003778	Motor	K24Z12800984

OFICIO: ID.VEH: 435/II/2018.
CARPETA DE INVESTIGACION: CDI/PGJE/ZC/SLP/3419/18
ASUNTO: DICTAMEN DE IDENTIFICACION DE VEHICULO.

DICTAMEN DE IDENTIFICACION VEHICULAR

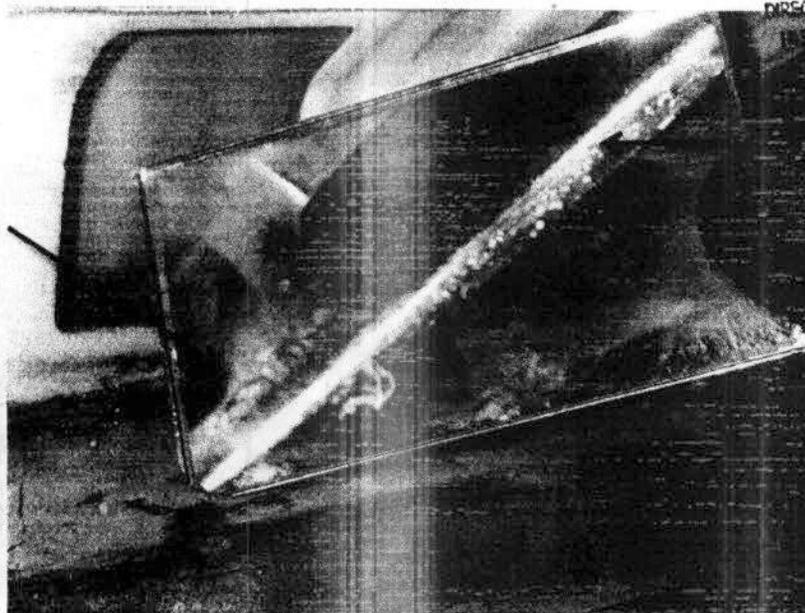
- ♦ **CONSIDERACIONES.-** Le hago saber, que el vehículo que se tiene a la vista ya fue tratado químicamente y NO es posible realizar el estudio químico metalográfico que Usted solicita, toda vez que de realizarlo perjudicaría estructuralmente la unidad de motor, además le hago mención que dicha pared de fuego se encuentra injertada observándose oxido en los punto de unión de esta.

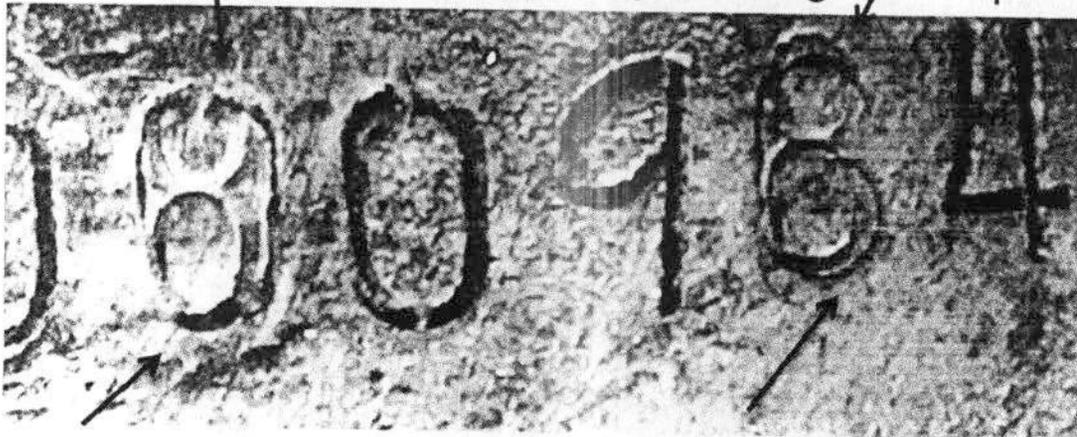
- ♦ **UNO.-** En base a todo lo anteriormente expuesto, es como se llega a determinar que de acuerdo a los resultados del estudio que el vehículo **SI** se encuentra alterado en sus medios de identificación COMO PLACA VIN, GRABADO VIN Y NUMERO DE MOTOR.
- ♦ **DOS.-** La PLACA VIN es apócrifa ya que presenta inconsistencias de tipografía y colorimetría
