Peritaje: JHO-12-0020

Compañía: AXA SEGUROS, S.A. DE C.V.  
Nombre: JUAN MANUEL SANCHEZ ARROYO  
Cargo: SUBDIRECTOR ROBOS, SALVAMENTOS Y RECUPERACIONES

Marca	TOYOTA	Tipo	RAV4
Modelo	2007	Color	BLANCO
Serie	2T3ZF32V29W001290	Motor	2AZ2361685

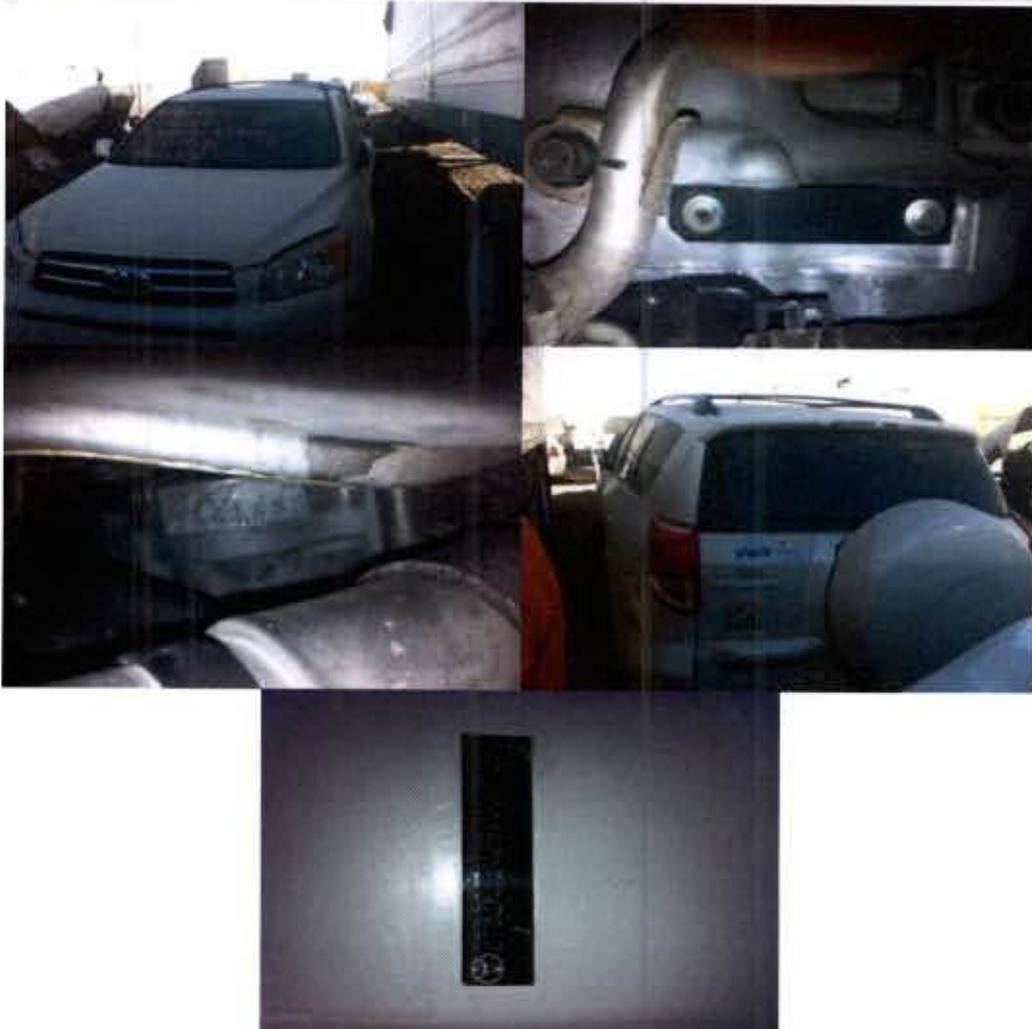
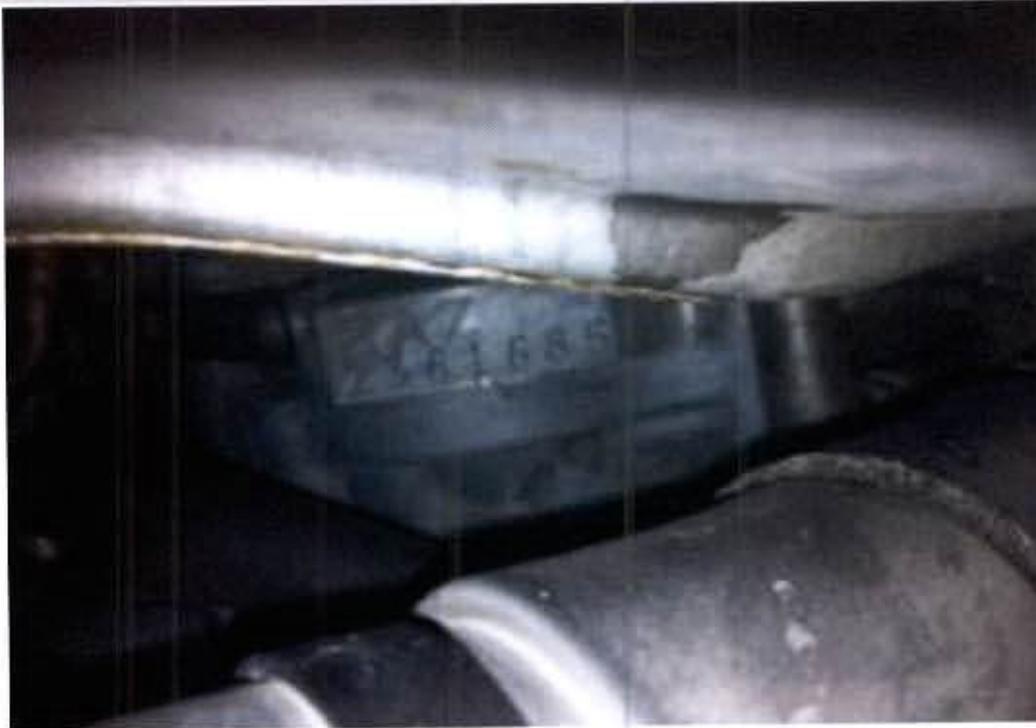
MEDIOS DE IDENTIFICACION

LA PLACA NIV ASÍ COMO (ENGOMADOS) (ACETATOS) TIENEN CORRESPONDENCIA CON EL NUMERO DE SERIE ESTRUCTURAL ALTERADO, POR LO QUE SE DETERMINA QUE DICHS MEDIOS DE IDENTIFICACIÓN (SON FALSOS Y) HAN SIDO SOBREPUESTOS EN EL VEHÍCULO.

VEHÍCULO ALTERADO EN SUS MEDIOS DE IDENTIFICACIÓN, CON VESTIGIOS DE NÚMERO ANTERIOR ORIGINAL ( JTMZD31V775D34392 )
